- **ÉPÜLETKÁROK**

- **Épületomlások**

- **Dulácska Endre, 2015**

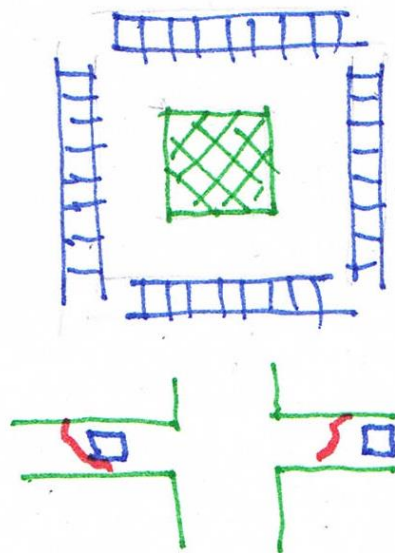
Rossz vasalás

A repedés  
elkerüli a  
vasalást

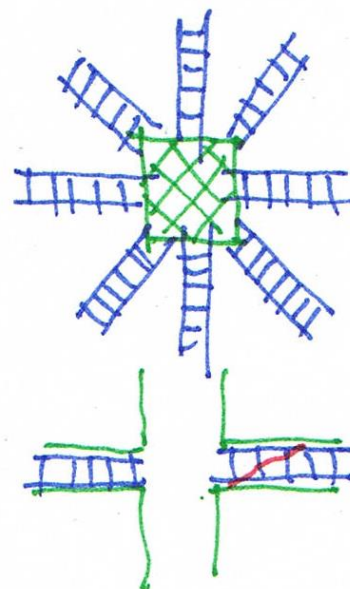
Jó vasalás

A repedés  
mindig metszi  
a vasalást

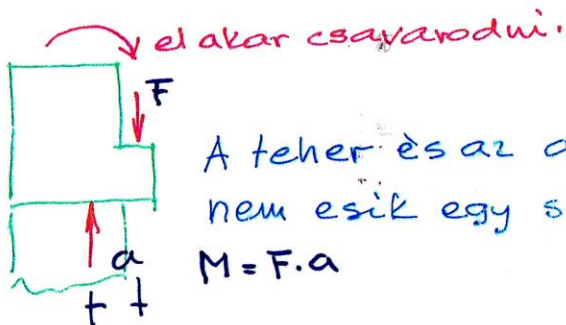
Előregyártott váz csomópont

A teher és az alátámasztás  
nem esik egy síkba.  
 $M = F \cdot a$

vagy csavarást  
felverő kapcsolatot  
a gerenda és  
az oszlop között.

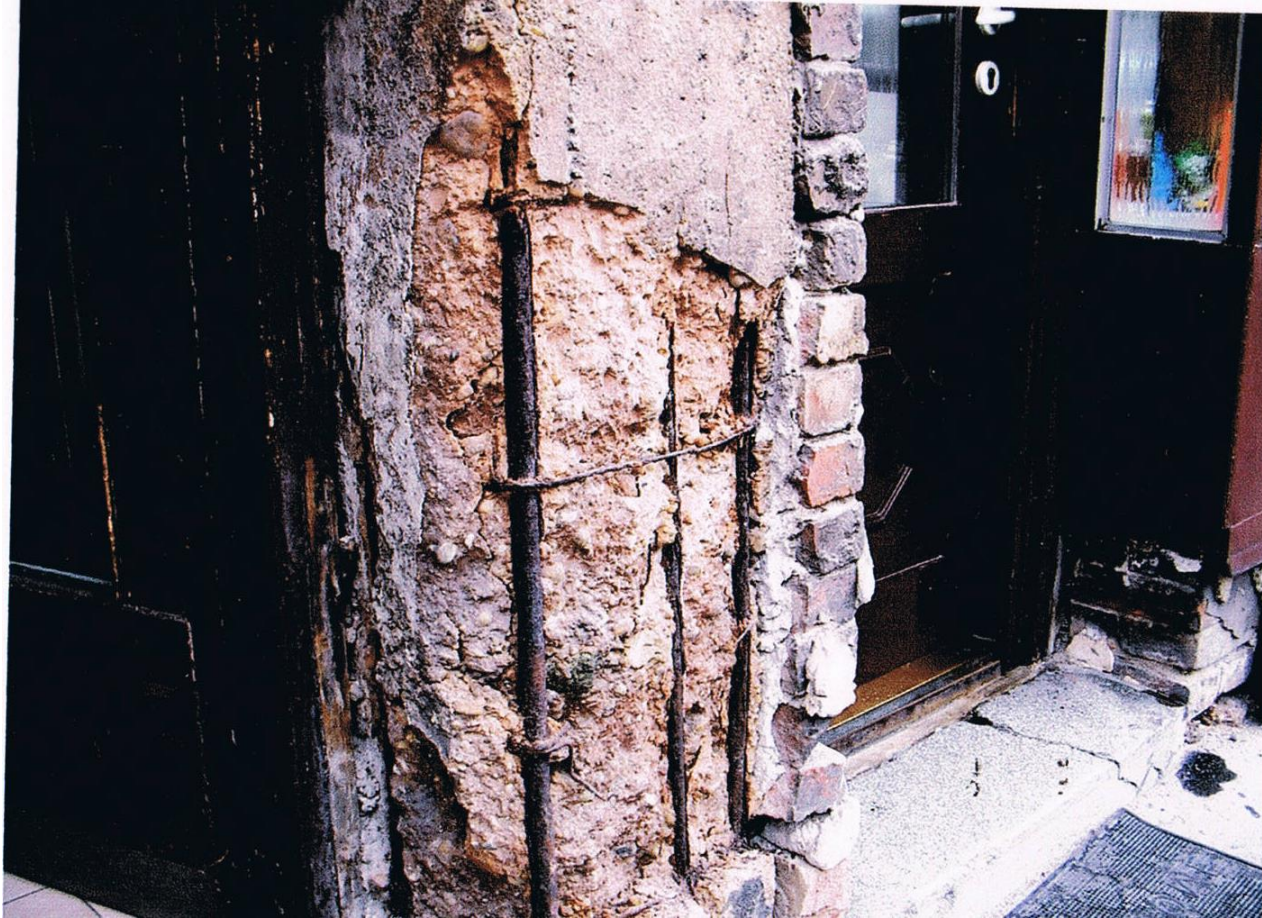
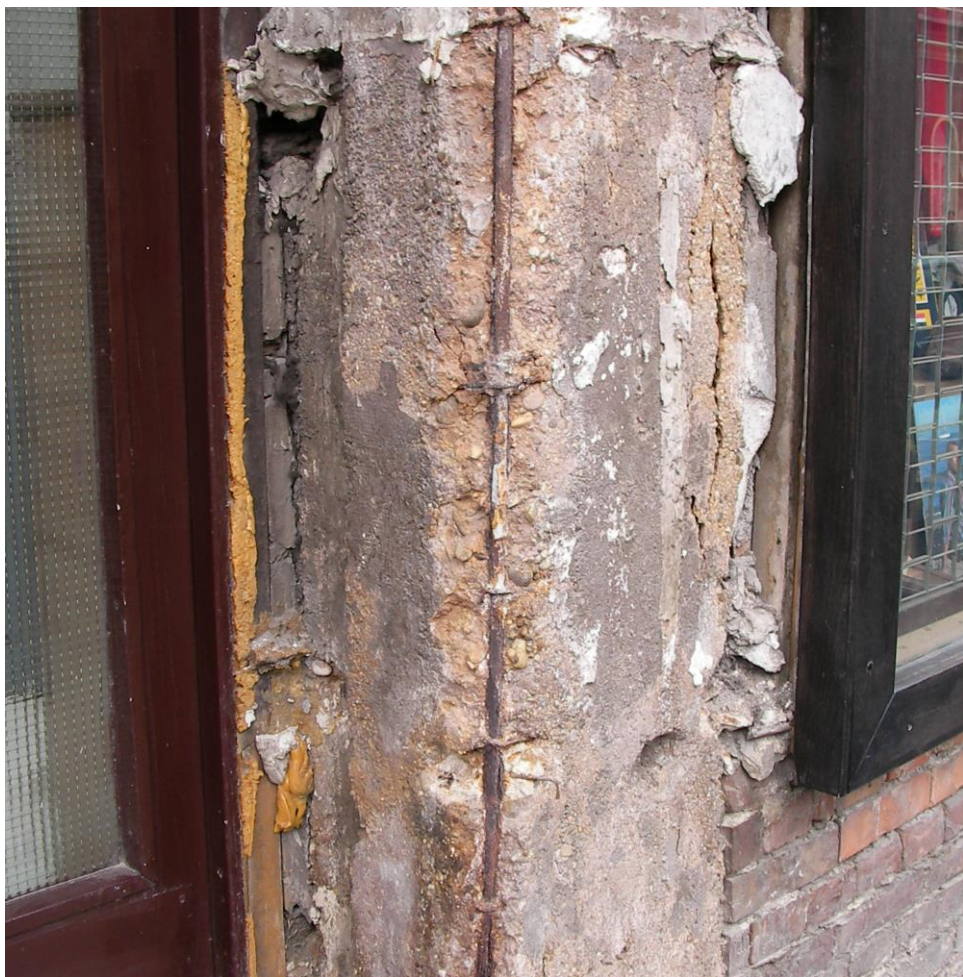
# Bauxitbeton

- A pincei kazánház bauxit-beton pillérei tönkrementek
- (Meleg, pára, széndioxid együttes hatás.)
- Megerősíteni nem lehetett, ezért tehercsökkentésként 10 emeletet lebontottak

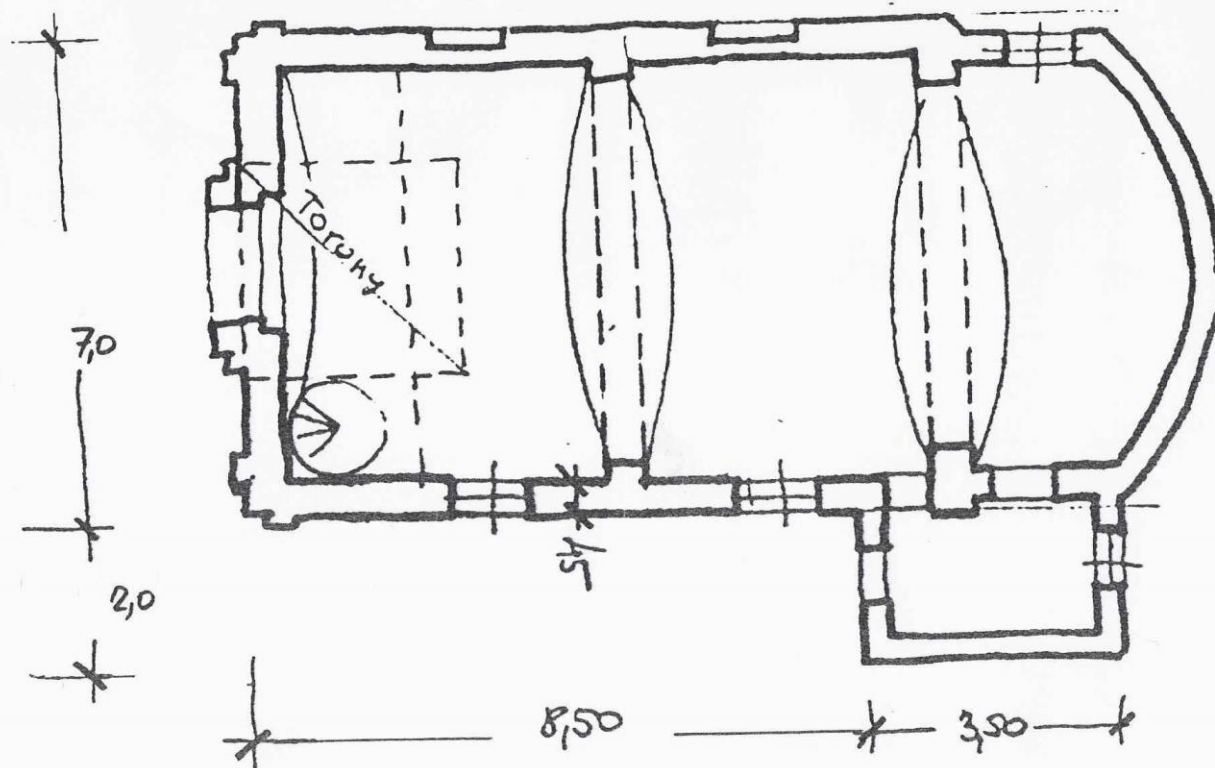
# 4. KÉP

- A boltozatos lefedésű templomok egy részénél a boltozat oldalnyomásának jelentős részét a fa tetőszerkezet kötőgerendája vette fel, és az oldalnyomásnak csak a viszonylag kis része jutott a vékony oldalfalra, és az esetleges támpillérekre.
- A tornyot rendszerint levitték a talajig

## A torony a boltozatra volt építve

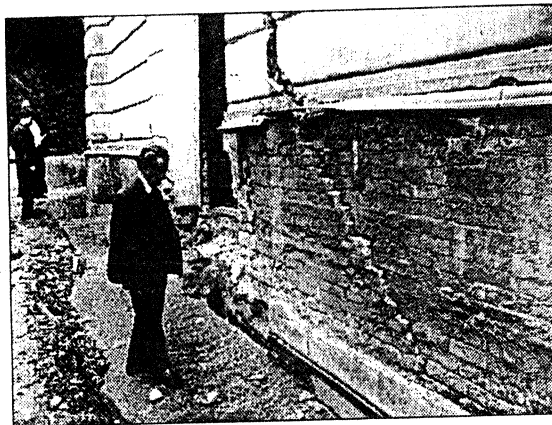
4. kép. A nyugati főfal ferde repedése

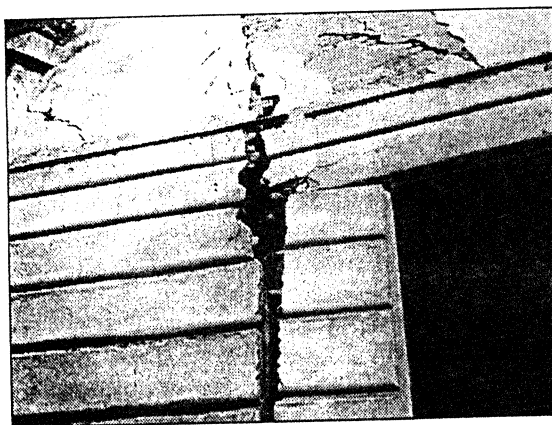
5. kép. 20–30 cm-t elmozdult acél kiváltó gerenda

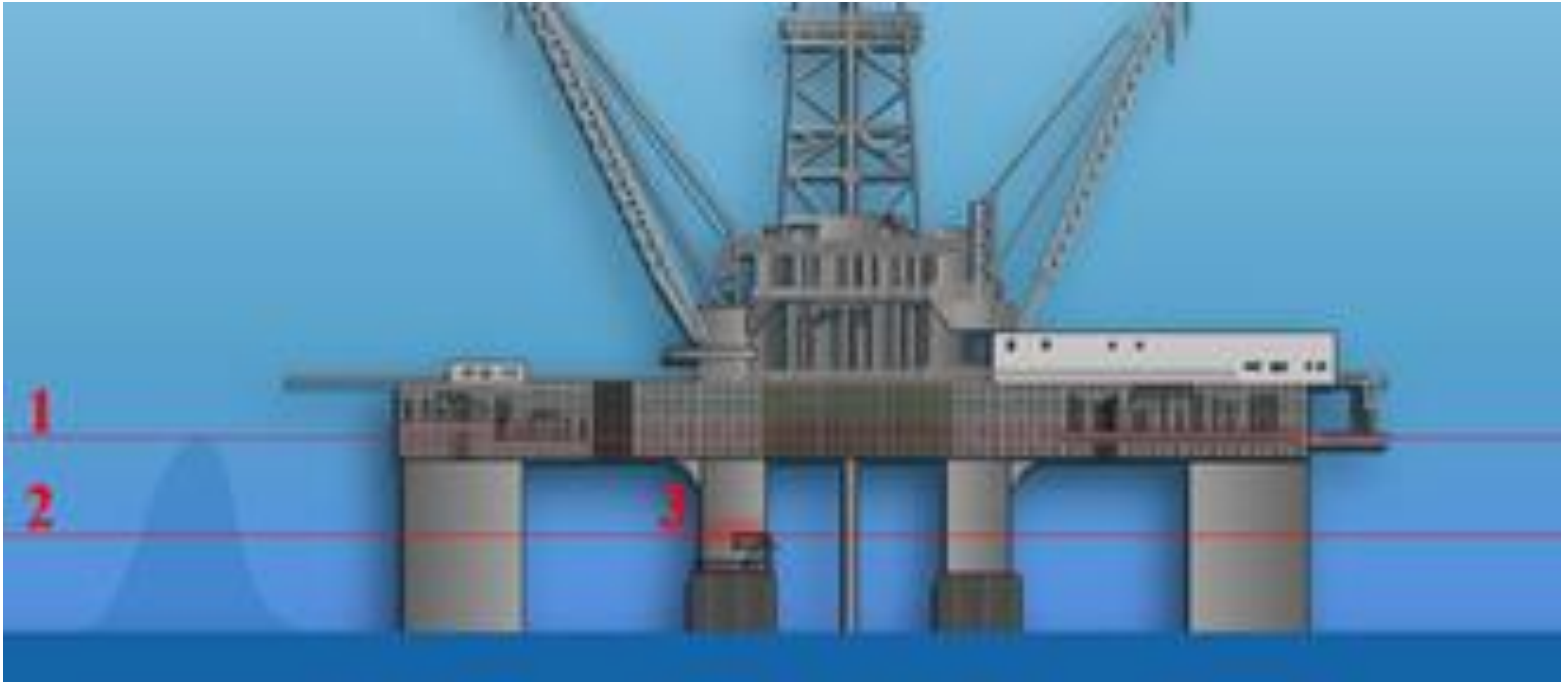
# Plattform

- Eddig 12 katasztrófális baleset történt. Néhány sok halottal.
- Egyik esetben a kb. 120 méter magas hengeres vasbetonlábak (melyek vízzel vannak töltve a stabilitás növelése érdekében,) hibás vastoldás miatt szétnyíltak, és a platform összedőlt.

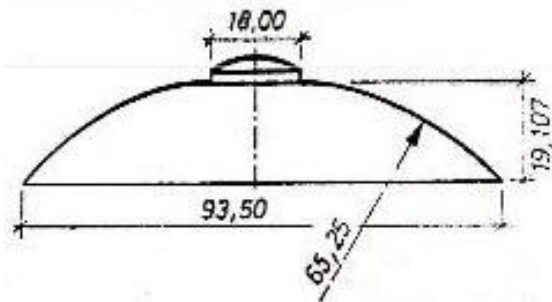
# Az omlás modellje (1963)

local buckling

snap - through
