# A FÖLDTANI KÖRNYEZET ÉRTELMEZÉSE – SZEMLÉLETI KÜLÖNBSÉG GEOLÓGUSOK ÉS MÉRNÖKÖK KÖZÖTT.

Oszvald Tamás  
Földtani szakértő

# Kulcsi aktív földcsuszamlások

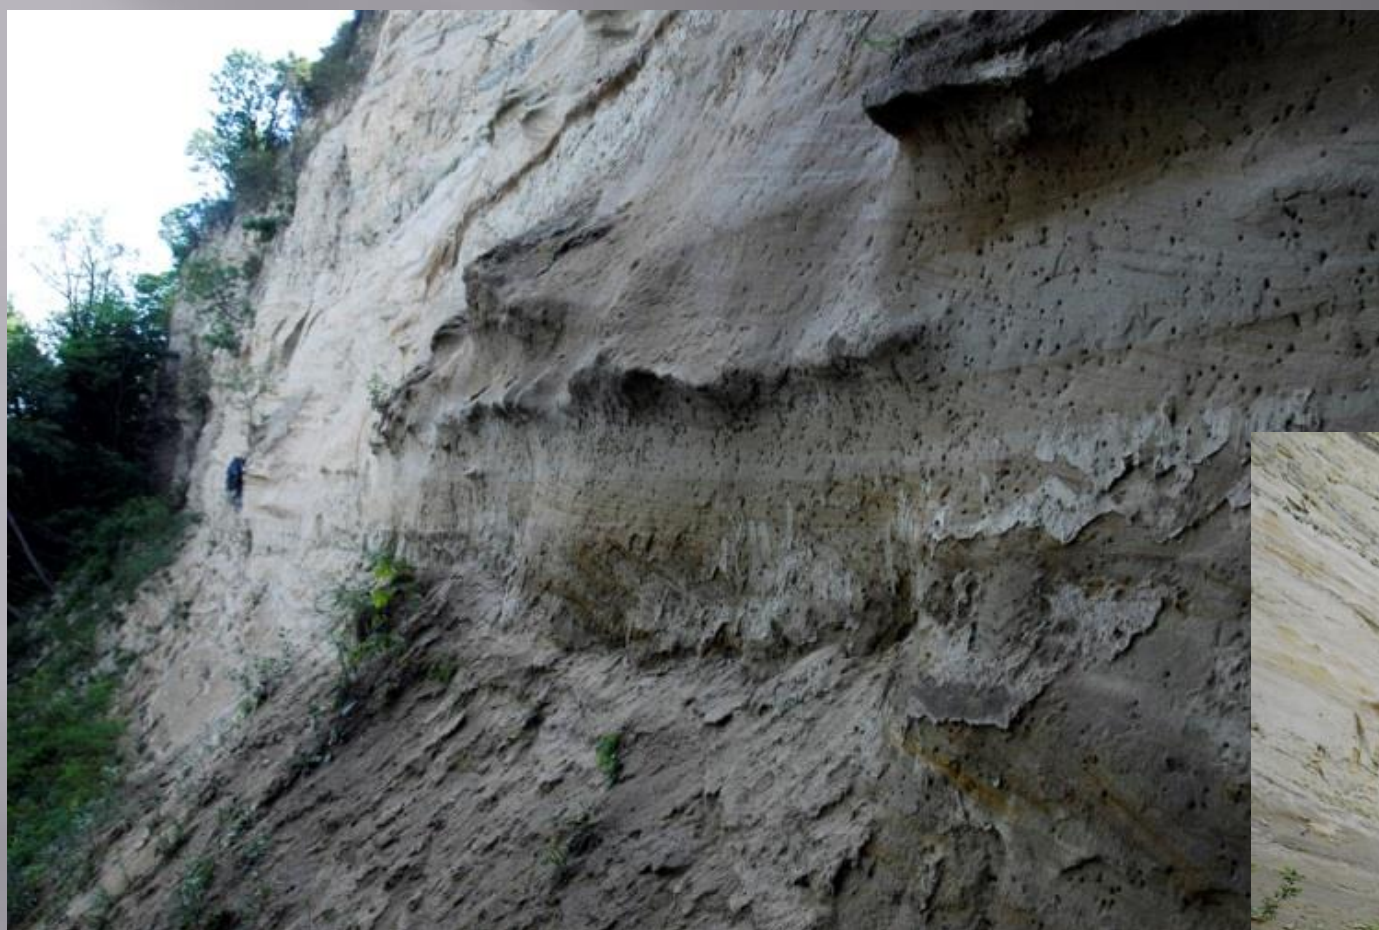
## Fonyód magaspart, Tihanyi Formáció feltárása

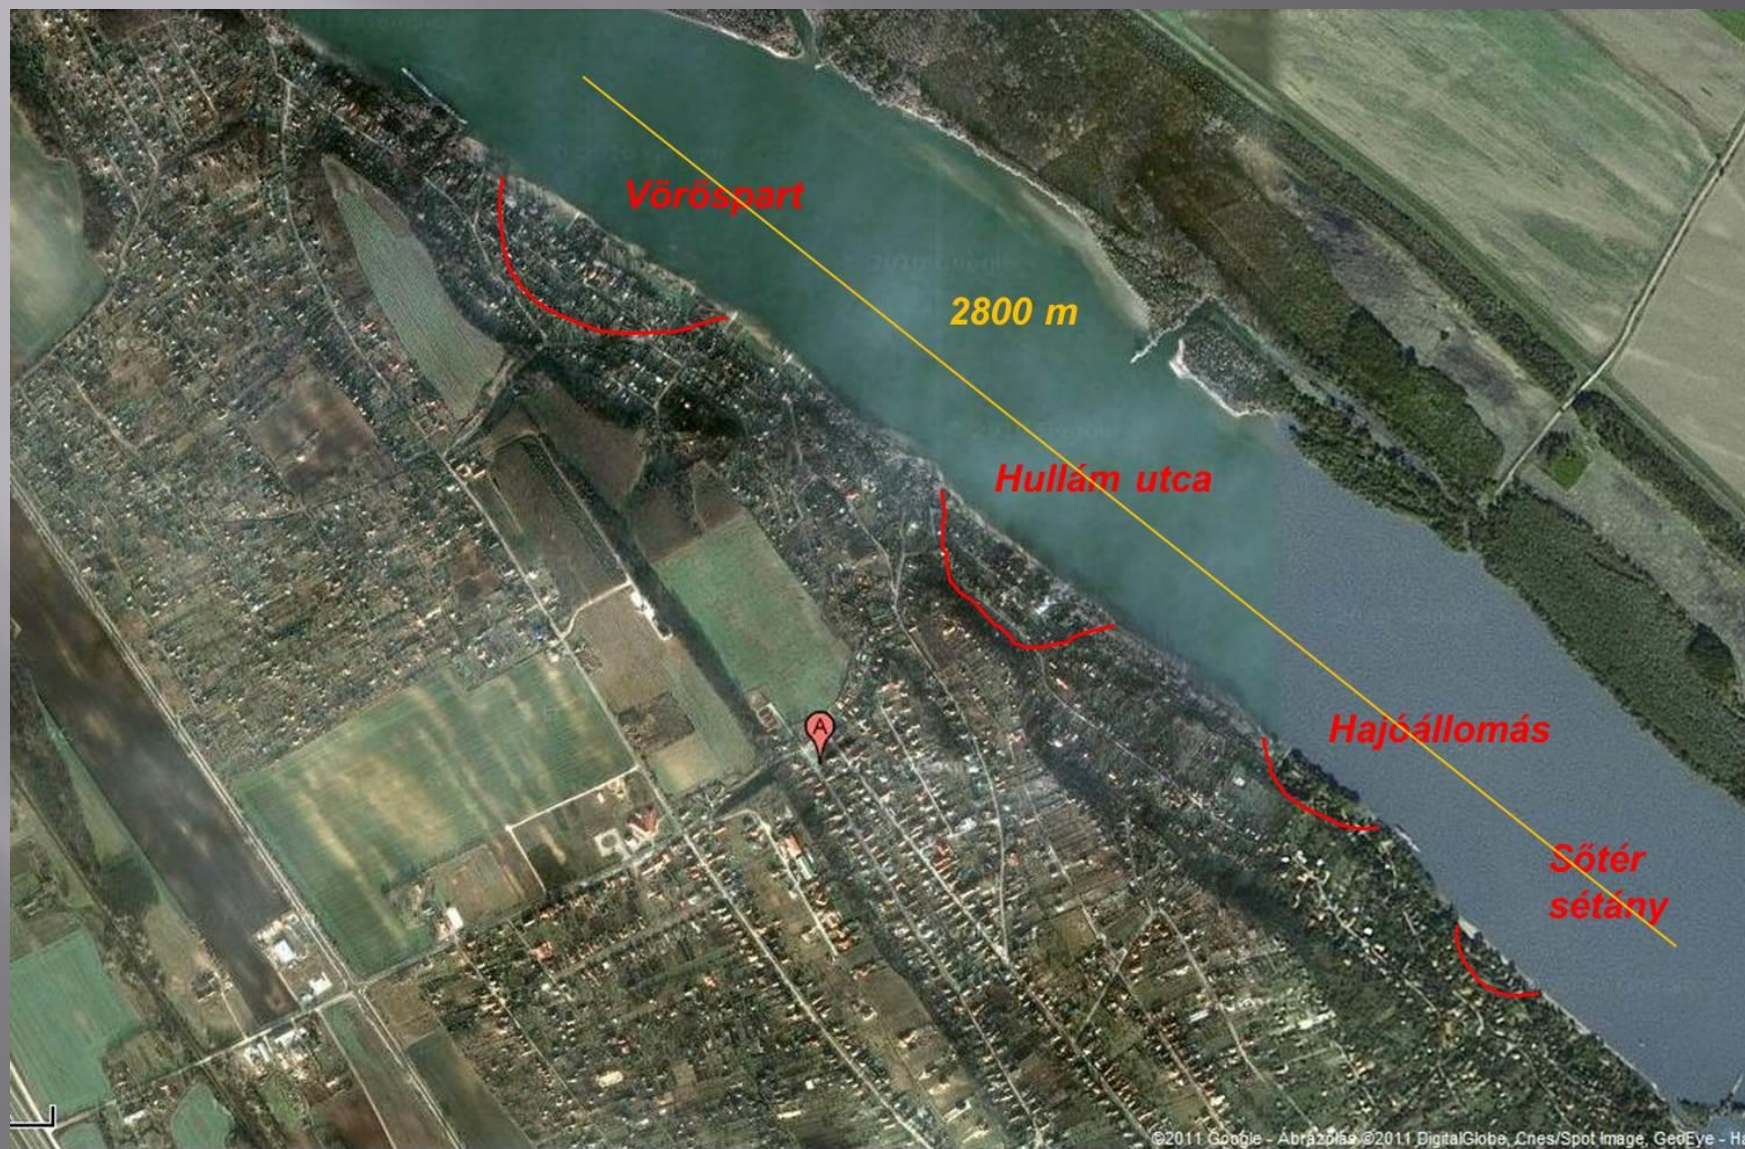
Figure 2 Classification of type of landslide (modified after Varnes, 1978 and DoE., 1990).

Material		ROCK		DEBRIS		EARTH	
Movement type							
FALLS

SLIDES	Rotational

Translational (Planar)

SPREADS

COMPLEX

**Falls** mass detached from steep slope/cliff along surface with little or no shear displacement, descends mostly through the air by free fall, bouncing or rolling.

**Topples** forward rotation about a pivot point.

**Rotational slides** sliding outwards and downwards on one or more concave-upward failure surfaces.

**Translational (planar) slides** sliding on a planar failure surface running more-or less parallel to the slope.

**Spreads** fracturing and lateral extension of coherent rock or soil materials due to liquefaction or plastic flow of subjacent material.

**Flows** slow to rapid mass movements in saturated materials which advance by viscous flow, usually following initial sliding movement. Some flows may be bounded by basal and marginal shear surfaces but the dominant movement of the displaced mass is by flowage.

**Complex slides** slides involving two or more of the main movement types in combination.

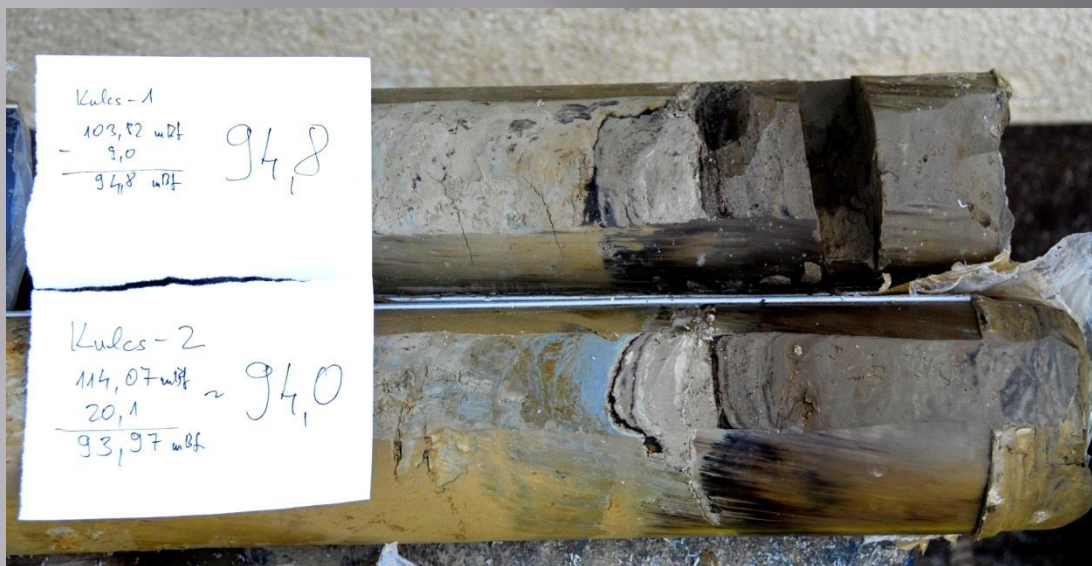
Azonos réteg-  
sorozat a Kulcs-1  
és -2 sz. fúrásból,  
illetve a partról  
(92 mBf)

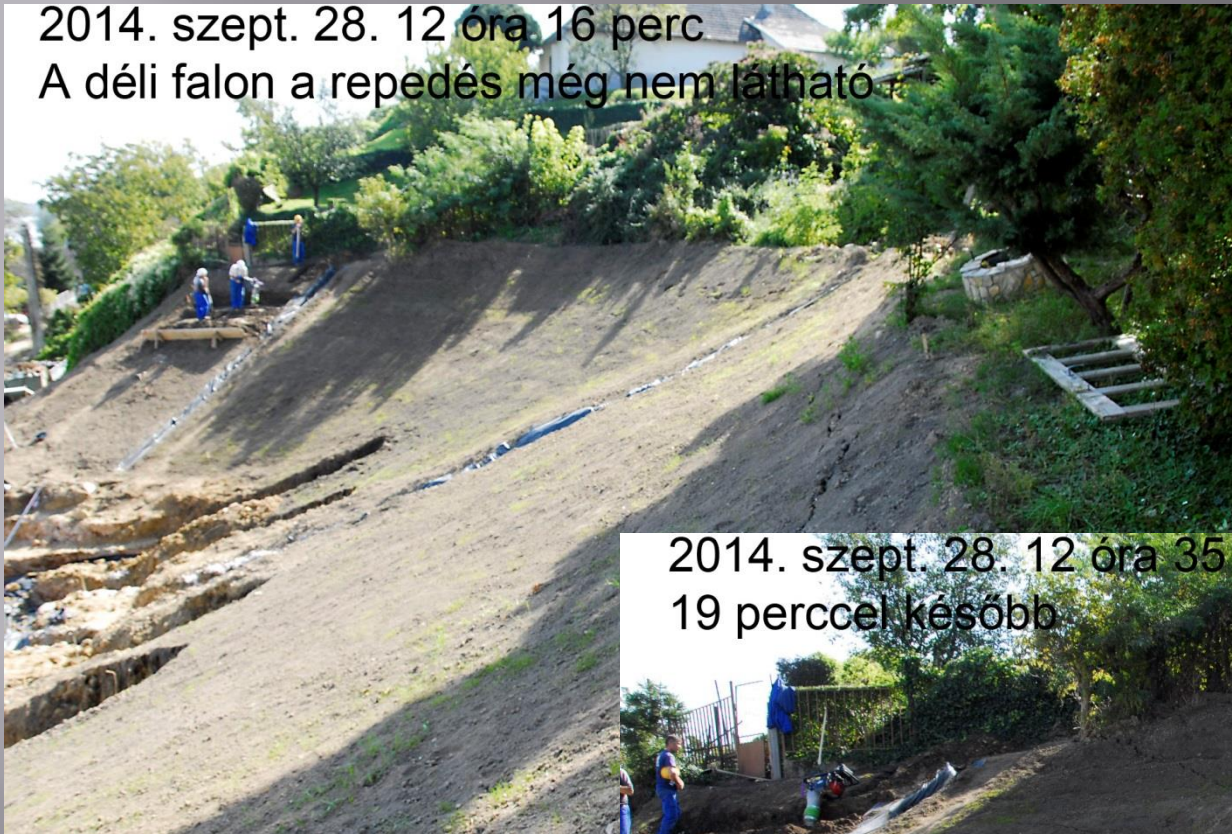
2014. szept. 28. 12 óra 16 perc  
A déli falon a repedés még nem látható

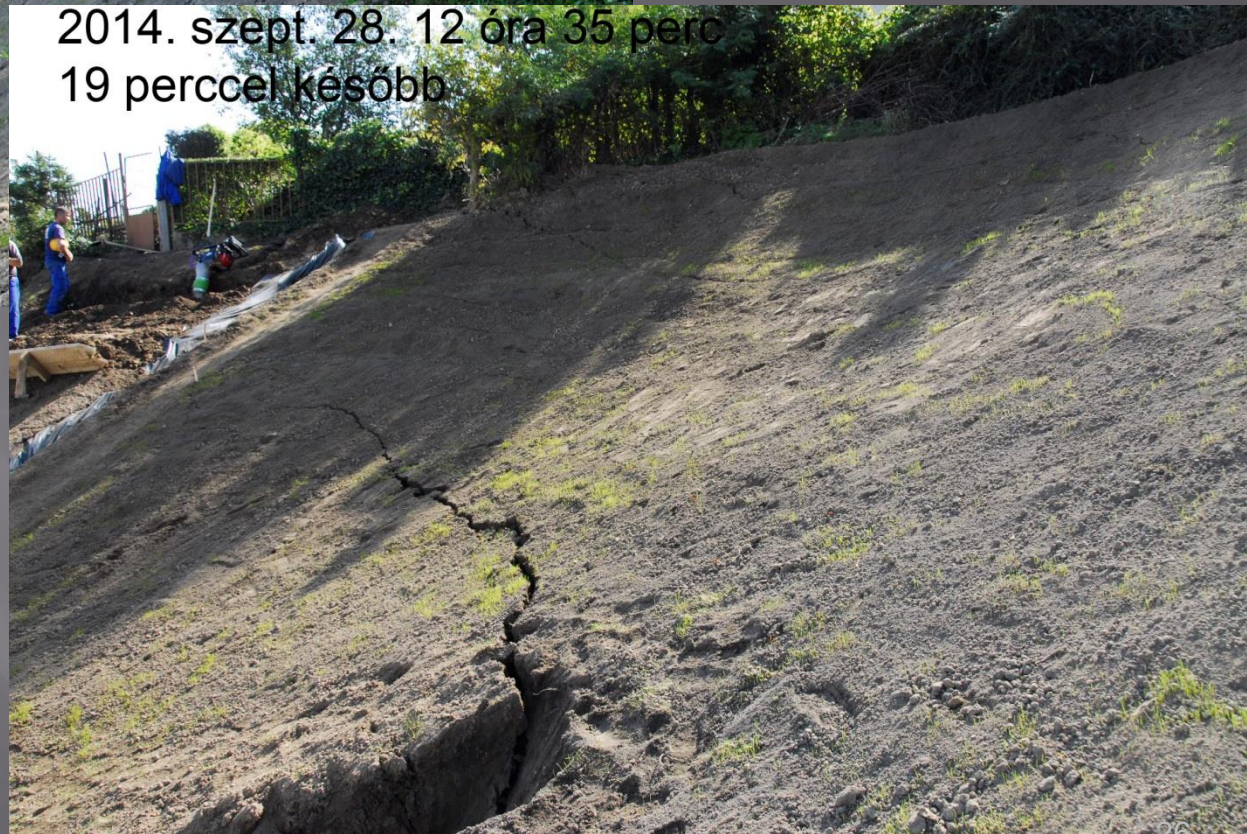
2014. szept. 28. 12 óra 35 perc  
19 perccel később

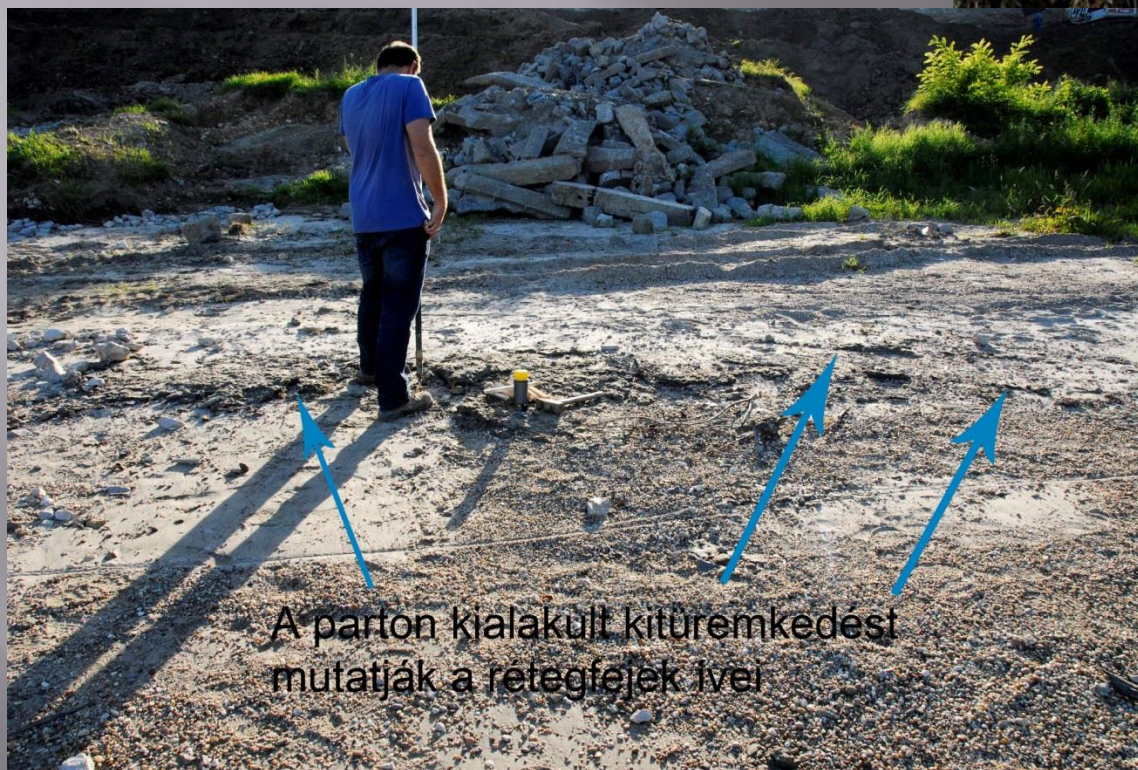
A parton kialakult kitüremkedést mutatják a rétegfejek ívei

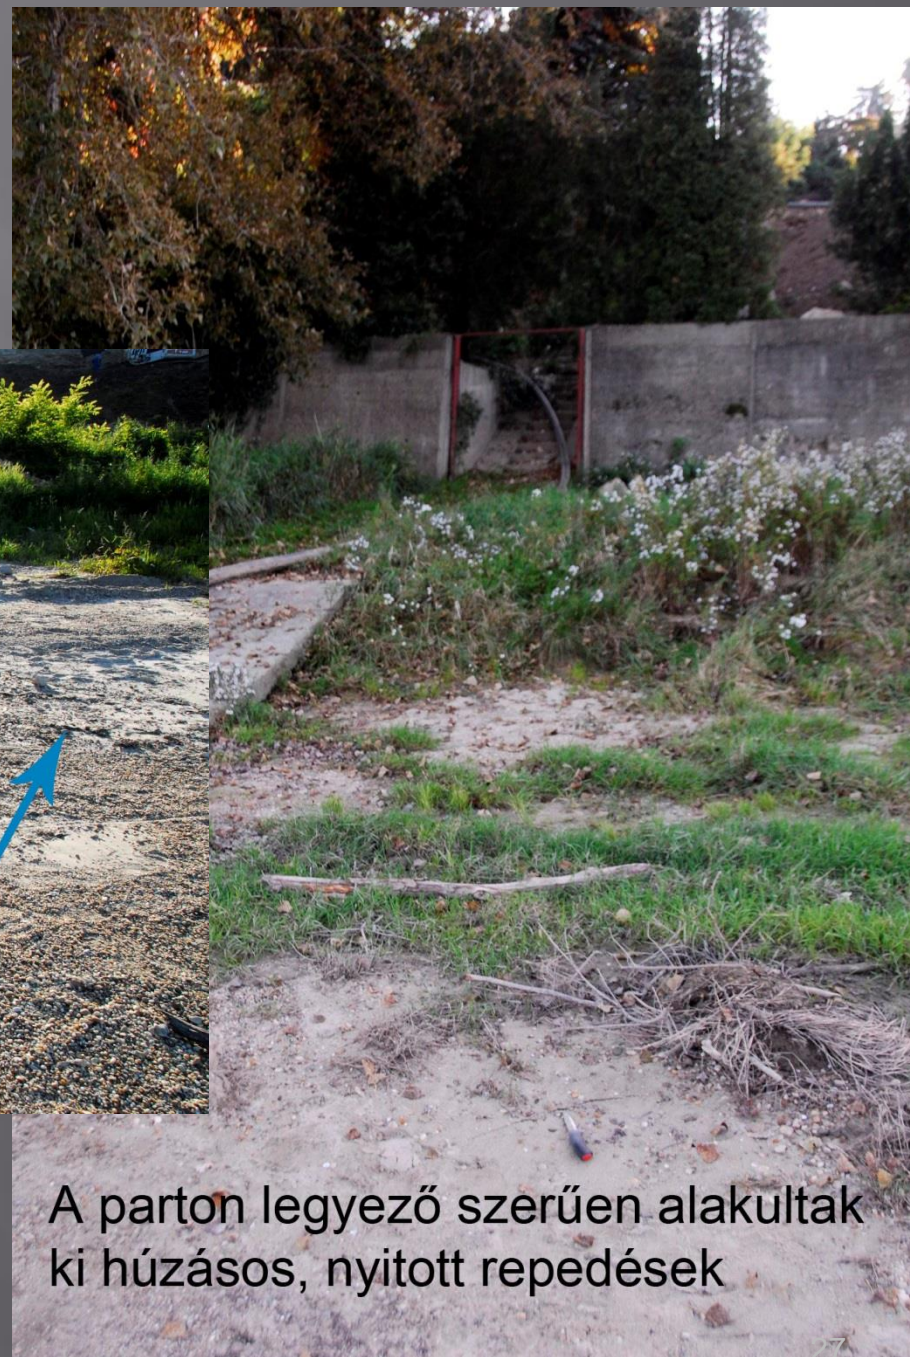
A parton legyező szerűen alakultak ki húzásos, nyitott repedések

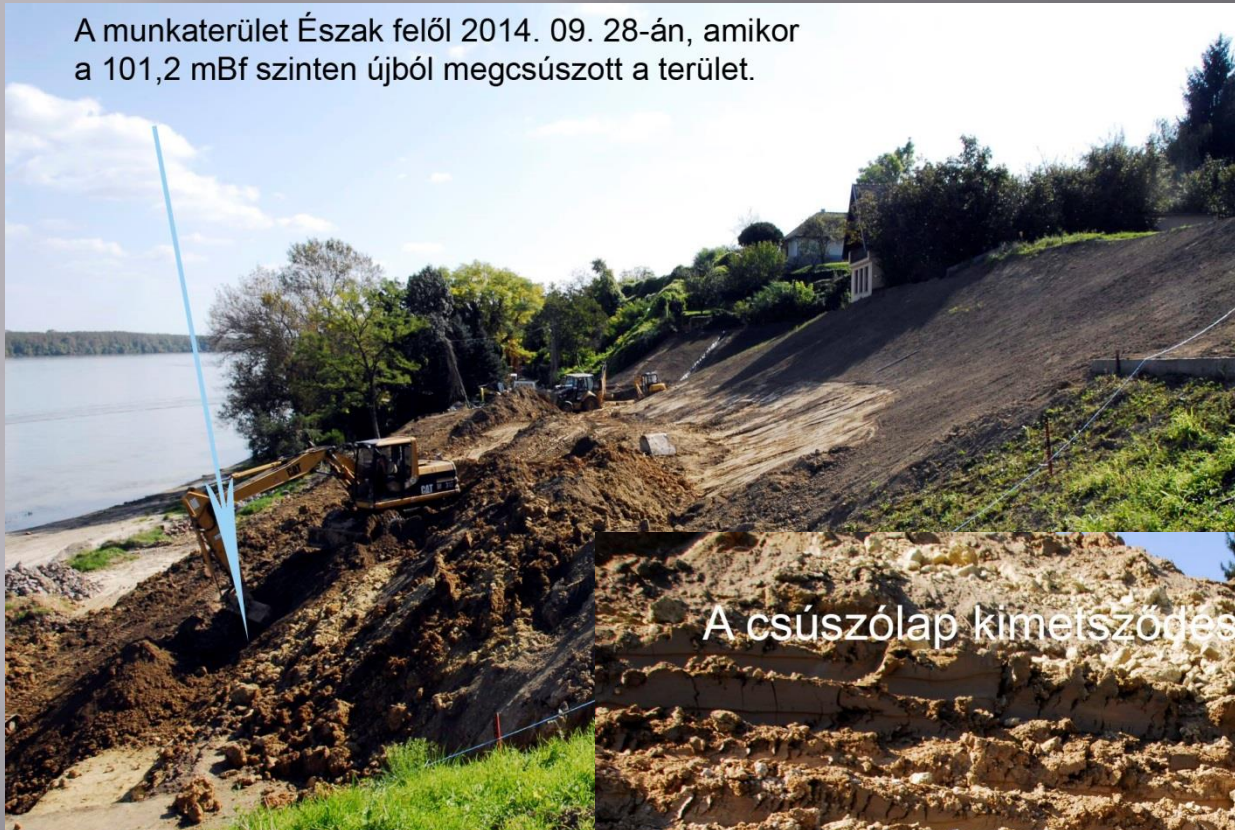
A munkaterület Észak felől 2014. 09. 28-án, amikor a 101,2 mBf szinten újból megcsúszott a terület.

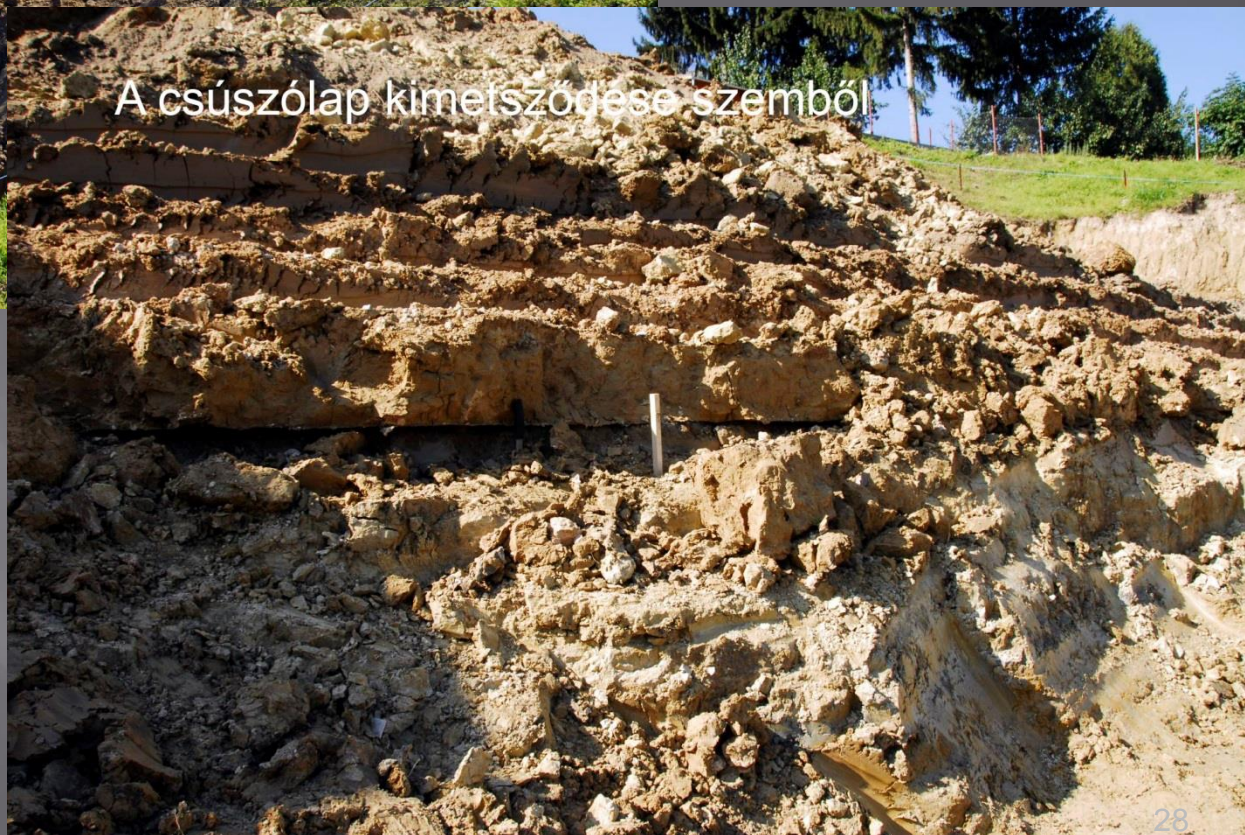
A csúszólap kimetsződése szemből

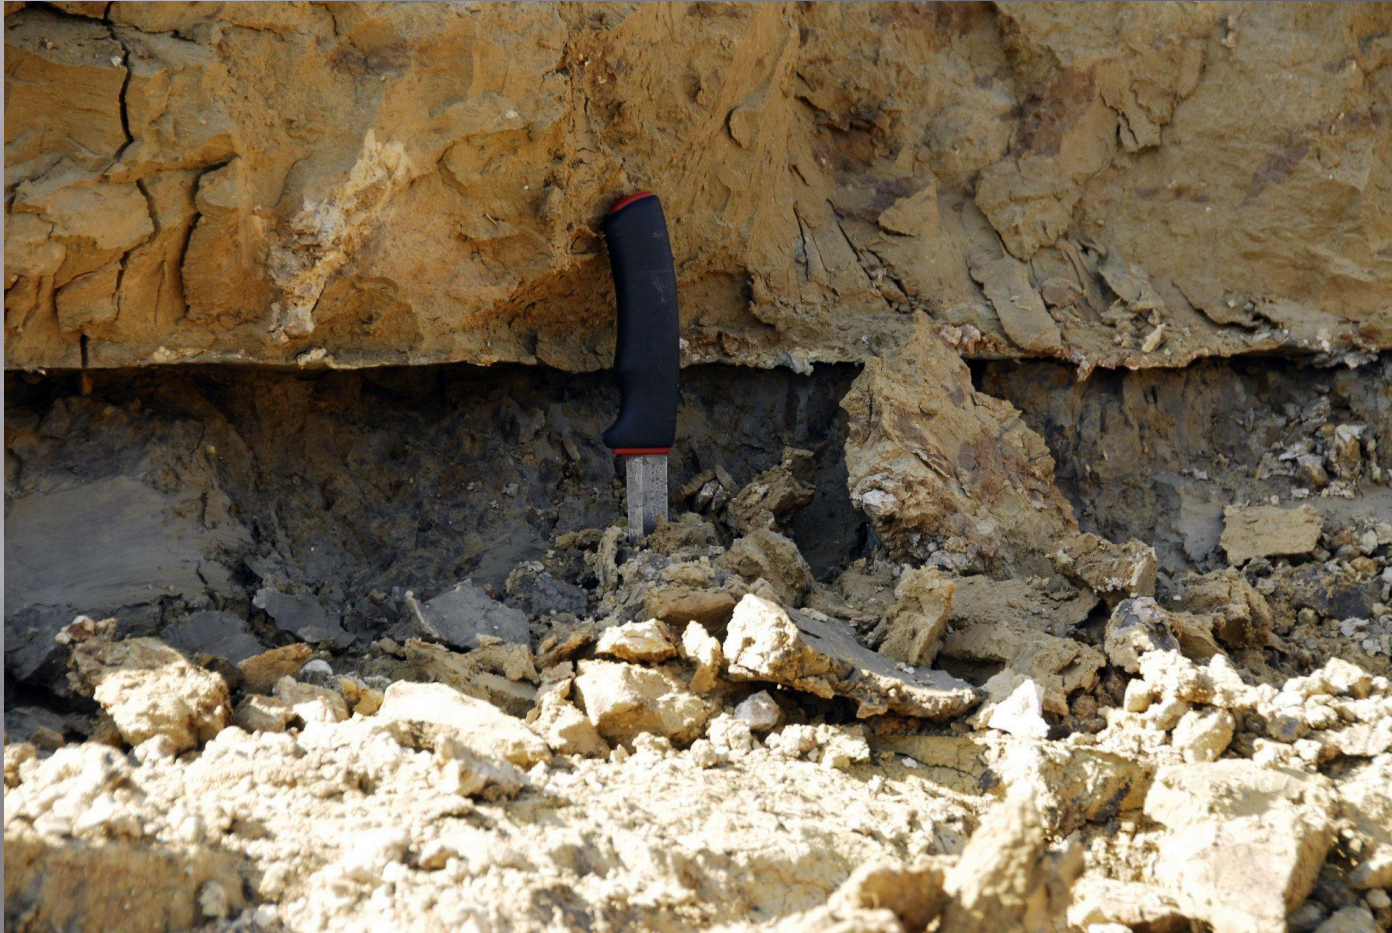
# A mozgásban lévő réteg és a csúszzólap a Kulcs, Sőtér sétány alatti területen

A felső réteg földnedves iszapos finomhomok, a csúszzólap közeli átázott réteg vastagsága 10-15 mm.

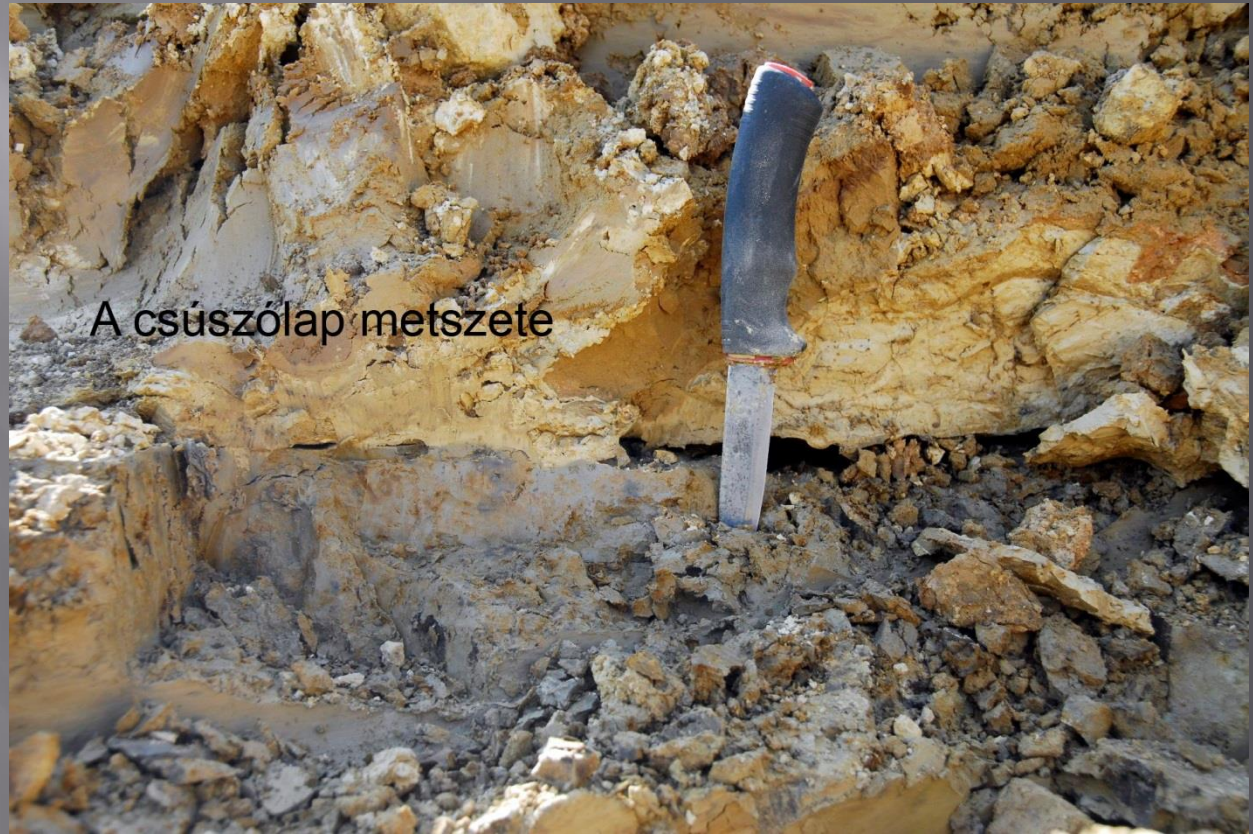
A csúszólap metszete

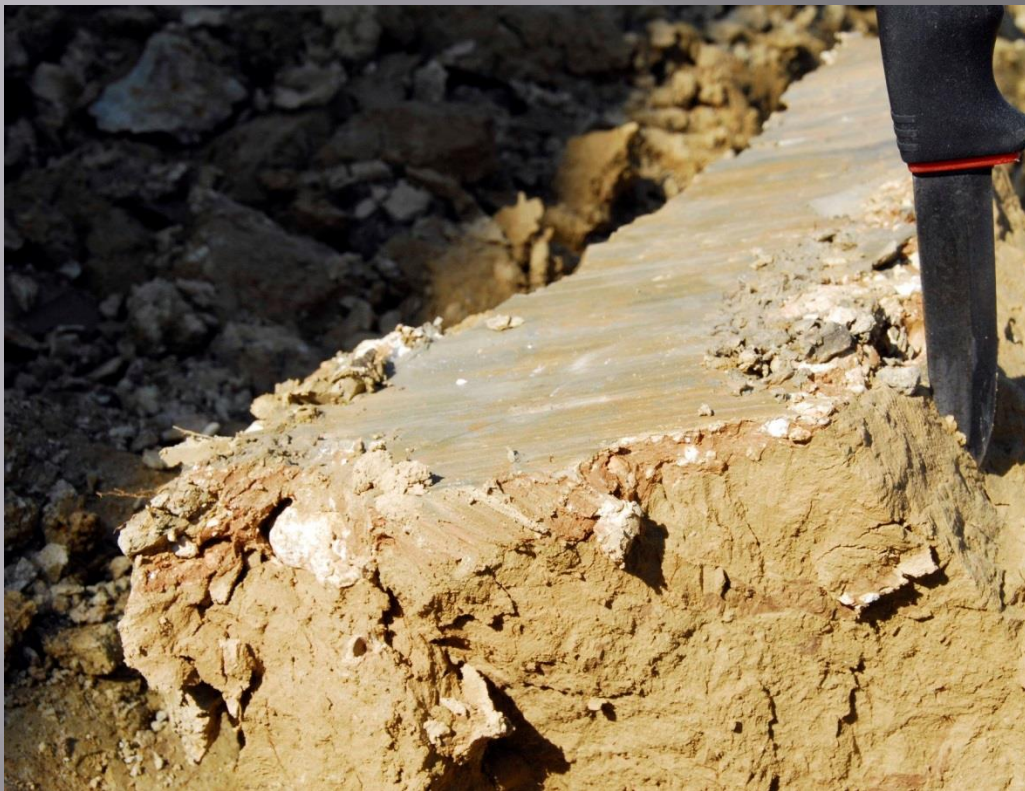
Így néz ki egy csúszólap
