- **ÉPÜLETKÁROK**

- **Épületomlások**

- **Dulácska Endre, 2015**

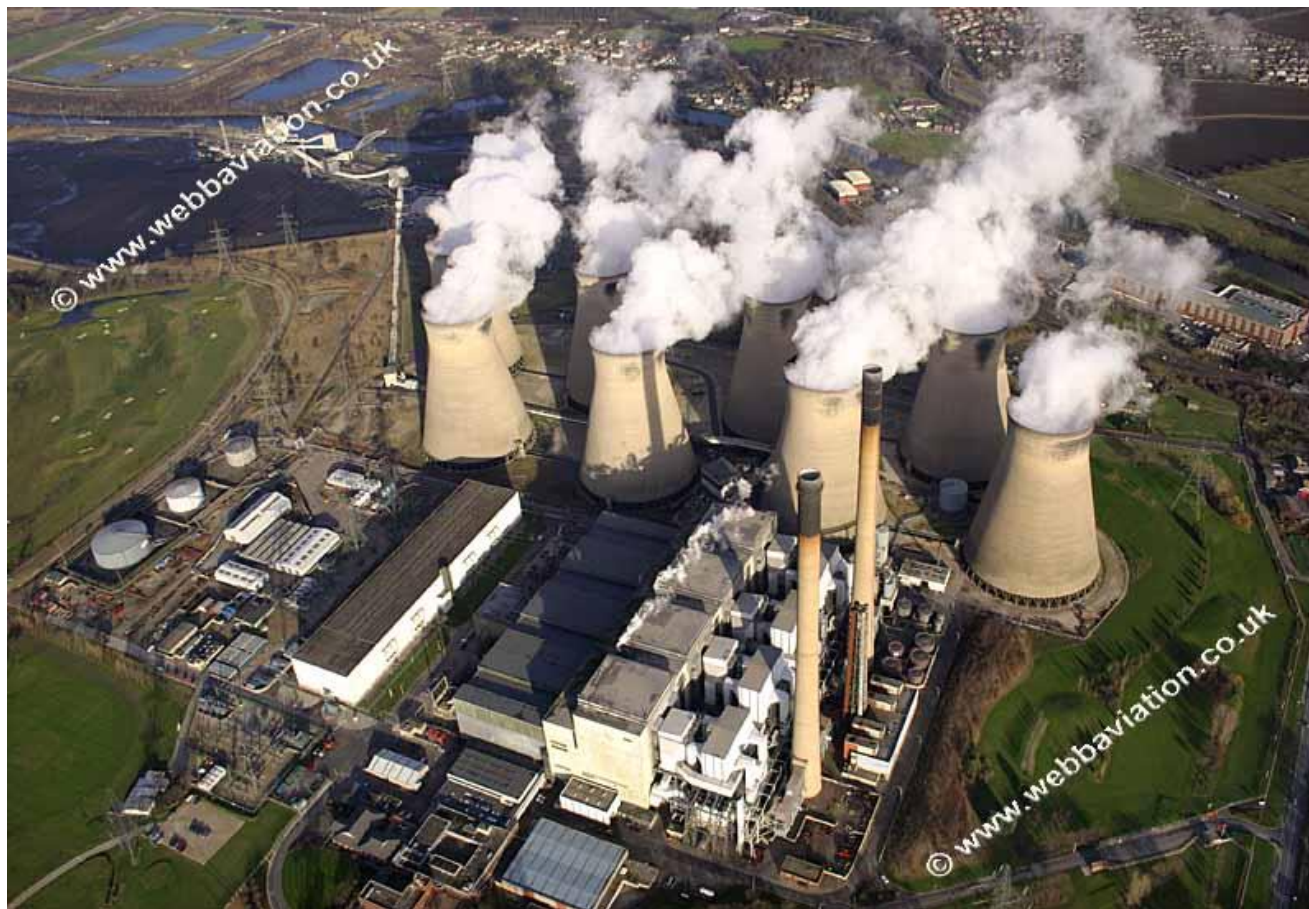
# A ferribridgei hűtőtornyok

Látkép omlás előtt

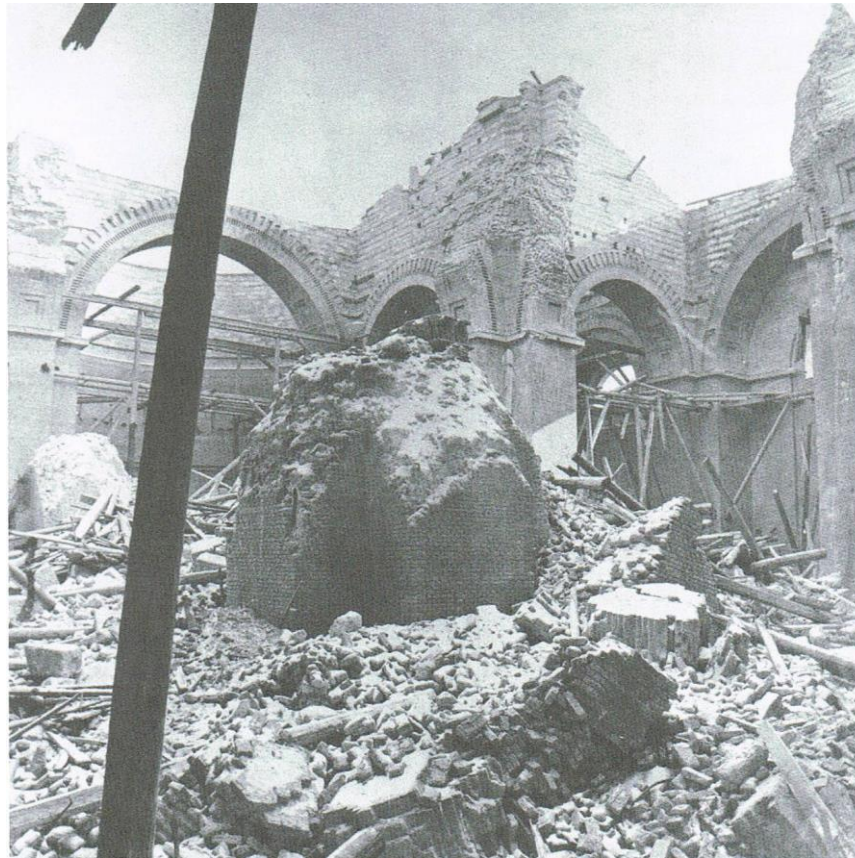
# A leomlott templom romjai

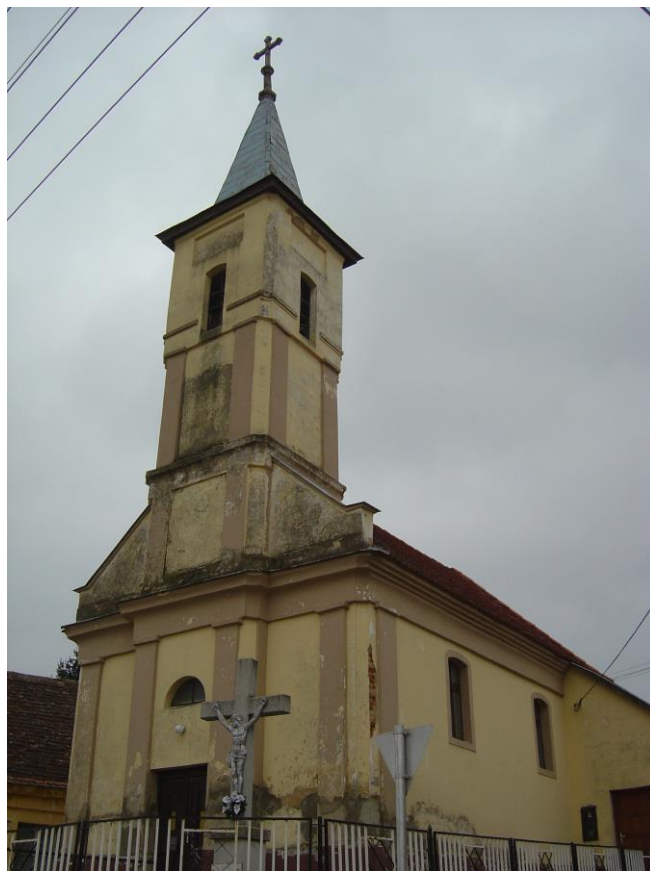
# Belvárdgyulai templom

- A boltozatos lefedésű templomok egy részénél a boltozat oldalnyomásának jelentős részét a fa tetőszerkezet kötőgerendája vette fel, és az oldalnyomásnak csak a viszonylag kis része jutott a vékony oldalfalra, és az esetleges támpillérekre.
- A tornyot rendszerint levitték a talajig

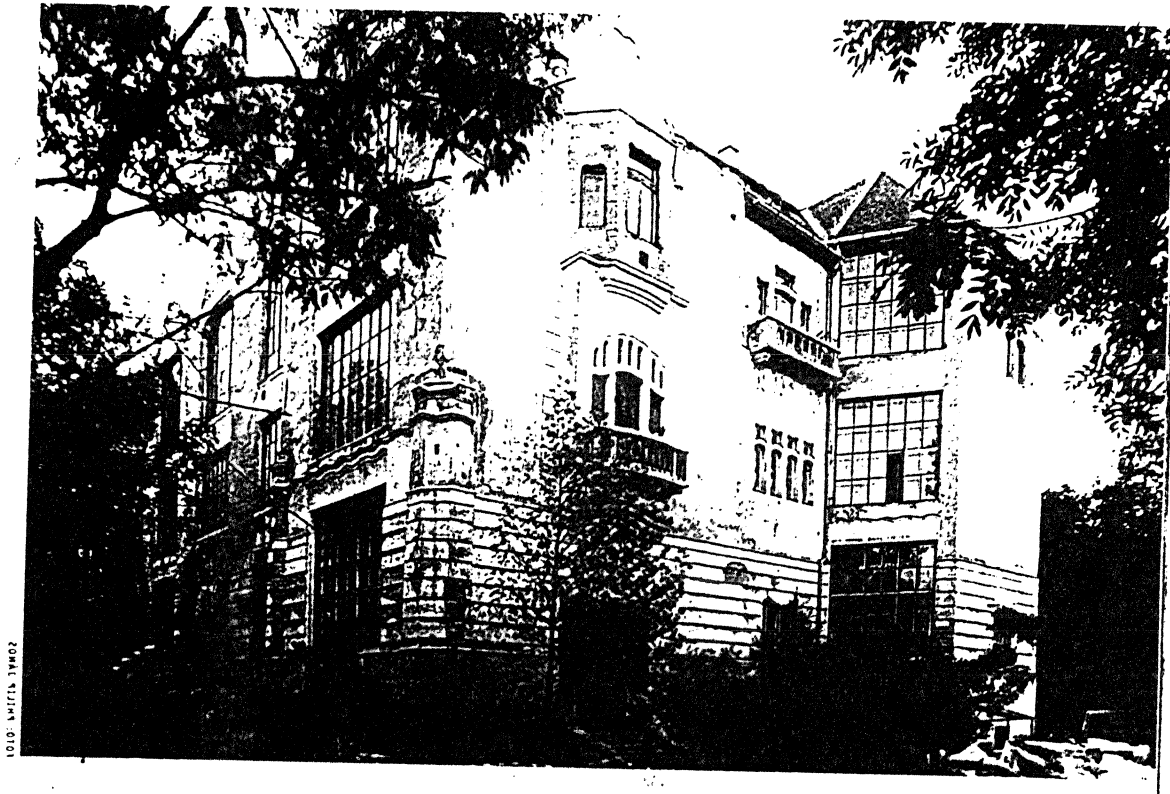
# Kelenhegyi út

Kelenhegyi uti omlás

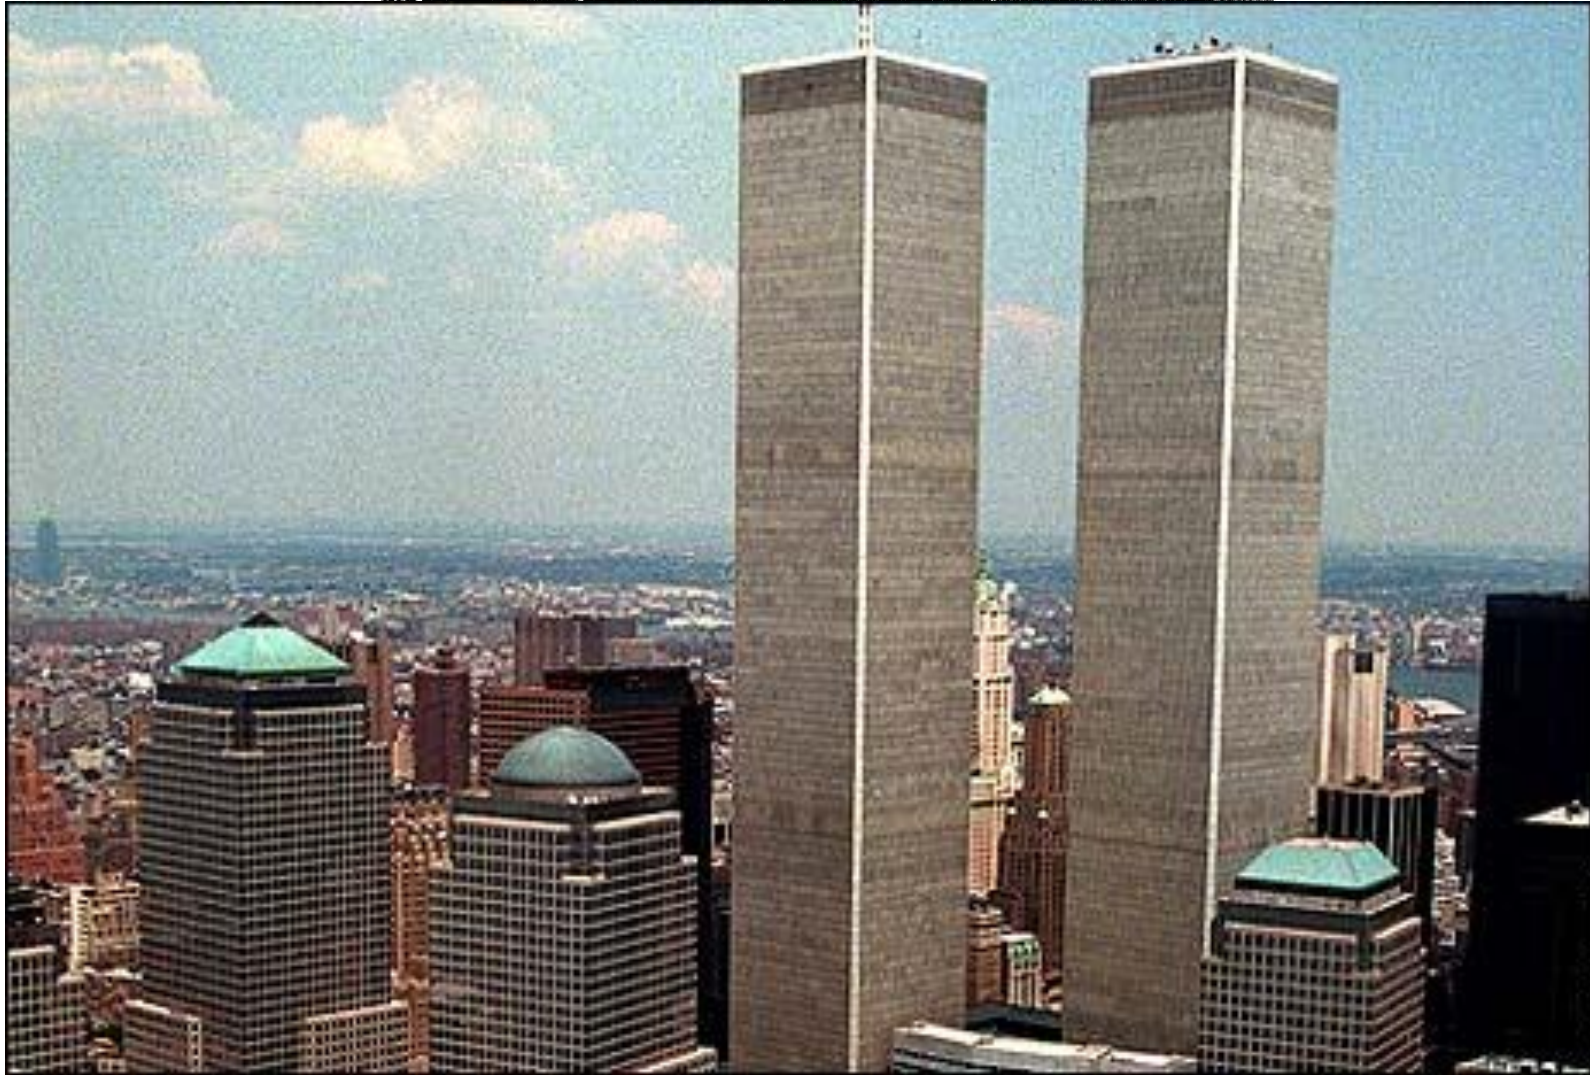
# World Trade Center

Merevítés: Külső Vierendeel hálózat  
(Belső mag merevítetlen)

Kapcsolatok: NF csavar

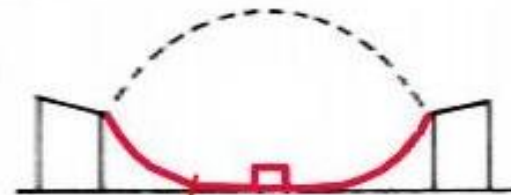
snap - through
